Test einer Gasturbine für Modellflugzeuge

nach dem Design von Funke und Wittig

- Aufbau 2 -

K. Wittig, den 7. Juli 1995

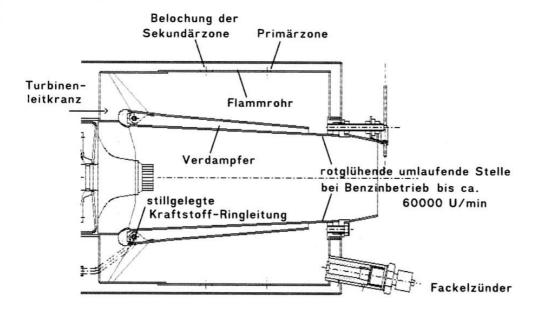
Bild2: Die Brennkammer

- Bei niedrigen Drehzahlen glühte ein Teil des Abgaskanals hellrot (<u>Bild2</u>), sonst war keinerlei Glühen zu beobachten. Mit steigender Drehzahl nahm das Glühen zuerst zu, um dann bei ca. 60000 U/min plötzlich zu verschwinden.
- Flammenzucken im Turbinenleitkranz. Das Gebiet erstreckte sich auf ca. 1/4 des Umfangs und wurde abhängig vom Betriebspunkt an unterschiedlichen Positionen beobachtet.
- Eine dröhnende Verbrennung, wahrscheinlich durch eine stark fluktuierende Flammenfront verursacht.
- Beim schnellen Gaswegnehmen neigte die Brennkammer zum Verlöschen.
- Nach dem Zerlegen des Triebwerks zeigte sich, daß die Flammrohrrückwand durch die behinderte radiale Ausdehnung wellig wurde.

Mit dieser geänderten Belochung der Brennkammer war eine einwandfreie Beschleunigung und Verzögerung des Rotors möglich. Nur noch bei sehr schneller Beschleunigung war ein leichtes Flammenzüngeln im Turbinenleitkranz zu beobachten. Das dröhnende Geräusch trat nicht mehr auf. Die Abgastemperaturen lagen jetzt etwas niedriger. Der ringförmige glühende Abschnitt im Abgaskanal

Offensichtlich war die Primärzone zu mager. Deshalb wurden 4 Löcher der Primärzone mit Schrauben verschlossen und außerdem zwei Schlitze in die Flammrohrrückwand geschnitten, um ihr eine thermische Ausdehnung zu ermöglichen.

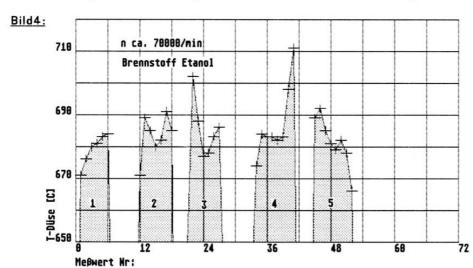
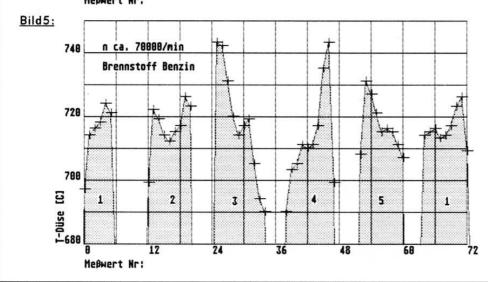
Austrittstemperaturverteilung bei Etanol und Benzinverbrennung:

Mit dieser Brennkammerkonfiguration wurden nun einige Temperatur-Traversierungen im Schubdüsenaustritt durchgeführt. Der Weg der Sonde durch den Abgasstrahl ist auf <u>Bild3</u> zu sehen. Zuerst wurde eine Messung mit Etanol als Kraftstoff durchgeführt (<u>Bild4</u>), dann eine mit Benzin (<u>Bild5</u>). Folgende Besonderheiten sind zu sehen:

- Die höchsten Temperaturen wurden in beiden Fällen oben (TOP Position =
 12 Uhr) gemessen.
- Mit Benzin ist ein ausgeprägtes Temperaturminimum bei 5 bis 7 Uhr zu sehen.
 Die Temperaturdifferenz zum Maximum beträgt ca. 50 K.
- Außerdem liegen die Temperaturen mit Benzin in diesem Betriebspunkt
 (70000 U/min) um ca 30 K höher als mit Etanolverbrennung.
- Qualitativ sind die Temperaturverteilungen einander sehr ähnlich.

Die höheren Abgastemperaturen bei Benzinverbrennung müssen die Folge von Nachverbrennungen im Abgaskanal sein, da ja in beiden Fällen der gleiche Betriebspunkt eingestellt wurde. Die Aufenthaltszeit in der Primärzone ist für Benzinbetrieb also noch zu kurz.

Die Tatsache, daß die höchsten Temperaturen oben und die niedrigsten unten gemessen wurden, scheint dafür zu sprechen, daß bedingt durch die Schwerkraft unten ein viel zu fettes und oben ein nahezu stöchiometrisches Gemisch vorliegt. Allerdings wurde in der wandnahen Strömung ein Drallwinkel von ca. 10 bis 20 Grad gemessen, eine schwerkraftbedingte Schwankung in der Gemischverteilung sollte sich daher verdreht darstellen. Um diesen Widerspruch aufzuklären, wurde das Triebwerk um seine Längsachse verdreht und danach die Temperaturverteilung im Abgas nochmals gemessen. Auf <u>Bild6</u> ist die neue Lage von TOP zu sehen. TOP liegt jetzt auf ca. 4 Uhr. Die Meßwerte von <u>Bild7</u> und <u>8</u> wurden nacheinander aufgenommen. Der auf den Bildern vermerkte Drehzahlabfall war die Folge einer nachlassenden Batteriespannung. Deshalb fällt das Temperaturniveau insgesamt von der ersten zur letzten Messung ab. Außerdem kann man folgendes sehen:

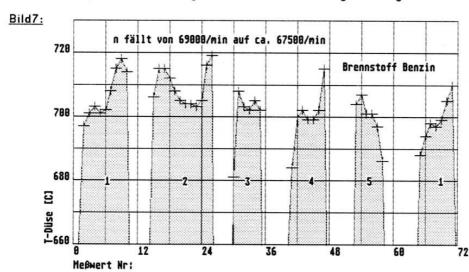
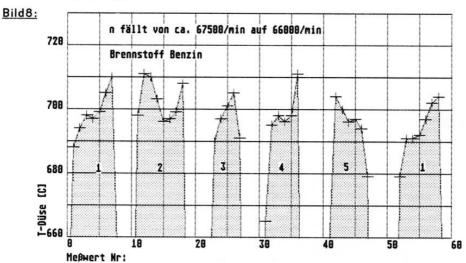
Austrittstemperaturverteilung bei um 1140 um die Längsachse gedrehtem Triebwerk:

- Der ausgeprägte Temperaturunterschied zwischen 12 Uhr und 6 Uhr ist verschwunden.
- Mit der unverdrehten Maschine sind vor allem die Werte der Meßdurchgänge 1 und 5 vergleichbar.

Der qualitativ ähnliche Verlauf der Meßdurchgänge 1 und 5 des verdrehten und des unverdrehten Triebwerks spricht dafür, daß die Temperaturunterschiede während dieser Messungen den Schwerkrafteinfluß wiederspiegeln. Die Schwerkraft ist daher zumindest nicht allein für die 50 K Temperaturdifferenz in <u>Bild5</u> verantwortlich. Die Temperaturdifferenz wird wohl die Folge einer ungünstigen Überlagerung von mehreren Effekten sein.

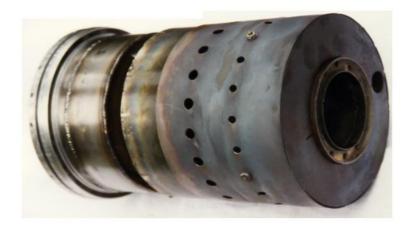
Bild18: Triebwerk ohne Außenmantel, Blick von hinten auf das Flammrohr

Nach der Demontage zeigten sich keine besonderen Beschädigungen. Der Grad der Verzunderung des Flammrohres aus X10 hat weiter zugenommen, aber es traten keine Anschmelzungen auf. Die Blechkegel des Verdampfers sind in einem sehr guten Zustand, es sind keinerlei Risse oder Verzunderungen zu sehen. Trotzdem muß der Verdampfer vor weiteren Versuchen zerschnitten werden, um die stillgelegte ursprüngliche Einspritzringleitung zu entfernen.
