Test einer Gasturbine für Modellflugzeuge

nach dem Design von Funke und Wittig

- Aufbau 2 -

K. Wittig, den 7. Juli 1995

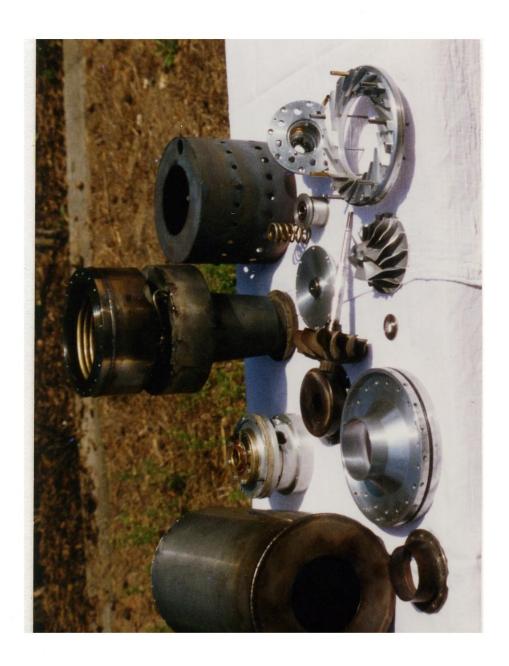
Bild23: Teilespektrum

Nach der Demontage zeigten sich keine besonderen Beschädigungen. Der Grad der Verzunderung des Flammrohres aus X10 hat weiter zugenommen, aber es traten keine Anschmelzungen auf. Die Blechkegel des Verdampfers sind in einem sehr guten Zustand, es sind keinerlei Risse oder Verzunderungen zu sehen. Trotzdem muß der Verdampfer vor weiteren Versuchen zerschnitten werden, um die stillgelegte ursprüngliche Einspritzringleitung zu entfernen.

Die Laufbahnen der Rotorlager sind frei von Ausbrüchen und die Käfige zeigen ebenfalls keine Anzeichen von Verschleiß.

Vor weiteren Versuchen muß der Verdampfer aufgeschnitten werden, um den alten Kraftstoffverteiler zu entfernen.
